FATİH SULTAN MEHMET VAKIF ÜNİVERSİTESİ
ALÜMİNYUM TEST EĞİTİM VE ARAŞTIRMA MERKEZİ
ALÜMİNYUM YAPI SİSTEMLERİ TEST VE EĞİTİM LABORATUVARI PROJESİ

CEPHELERDE EN SIK YAPILAN UYGULAMA HATALARI

Fuat KULABEROĞLU
Cephe Danışmanı
WALL CEPHE DANIŞMANLIK

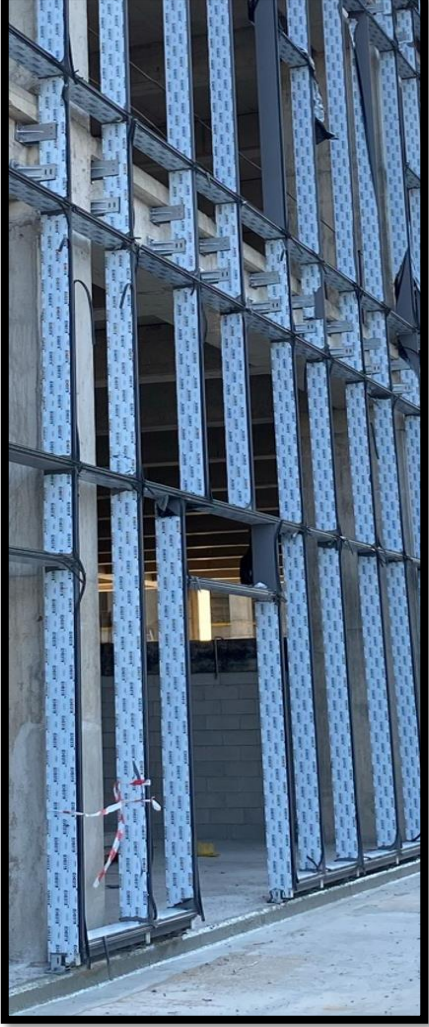
Giydirme cephe profil montajı

Giydirme cephe ankrajlarının , kullanılacak profillerin hareketine izin verecek şekilde tasarlanarak uygulanması gerekmektedir.

Yandaki örnekte görüleceği gibi alüminyum düşey profil üst kısımdan sabit delikli bir ankrajla betonarmeye bağlanmıştır.Bu ankraja malzeme (ölü) yükü ve rüzgar yükü birlikte etki etmektedir.

Orta ve alt kısımda ise dikey yönlü slot delikli ankrajlar ile bağlantı sağlanmıştır.Bu ankraja sadece rüzgar yükü etki etmektedir.

Montaj sırasında yapılan başlıca yanlış bu ankraj tiplerinin hatalı kullanılmasıdır.

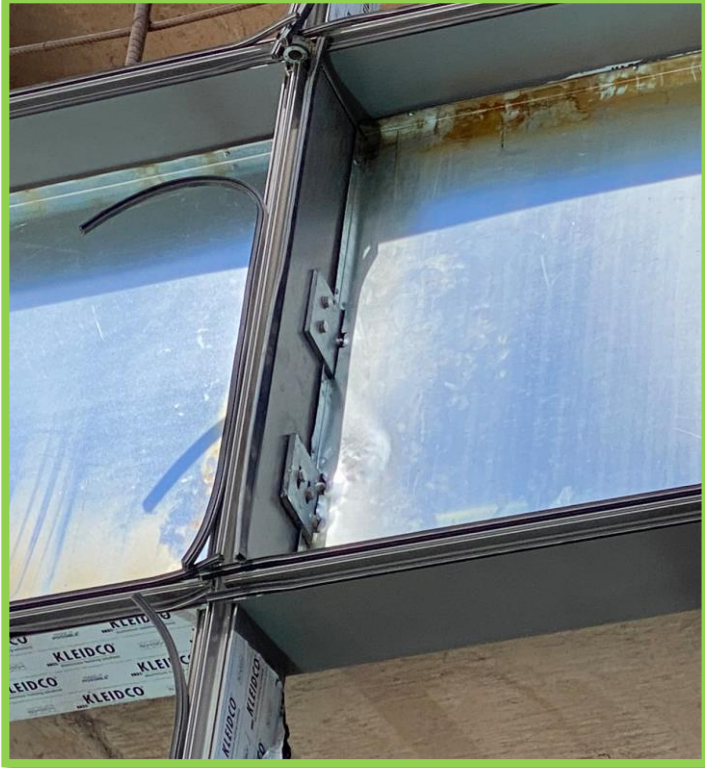
Bu fotoğrafta düşey profilin taşındığı üst ankrajın ve altındaki rüzgar ankrajının doğru kullanımına örnek bir montaj şekli görülmektedir.

Üst ankrajda sabit delik , altındaki rüzgar ankrajında düşey slot delik kullanılmıştır.

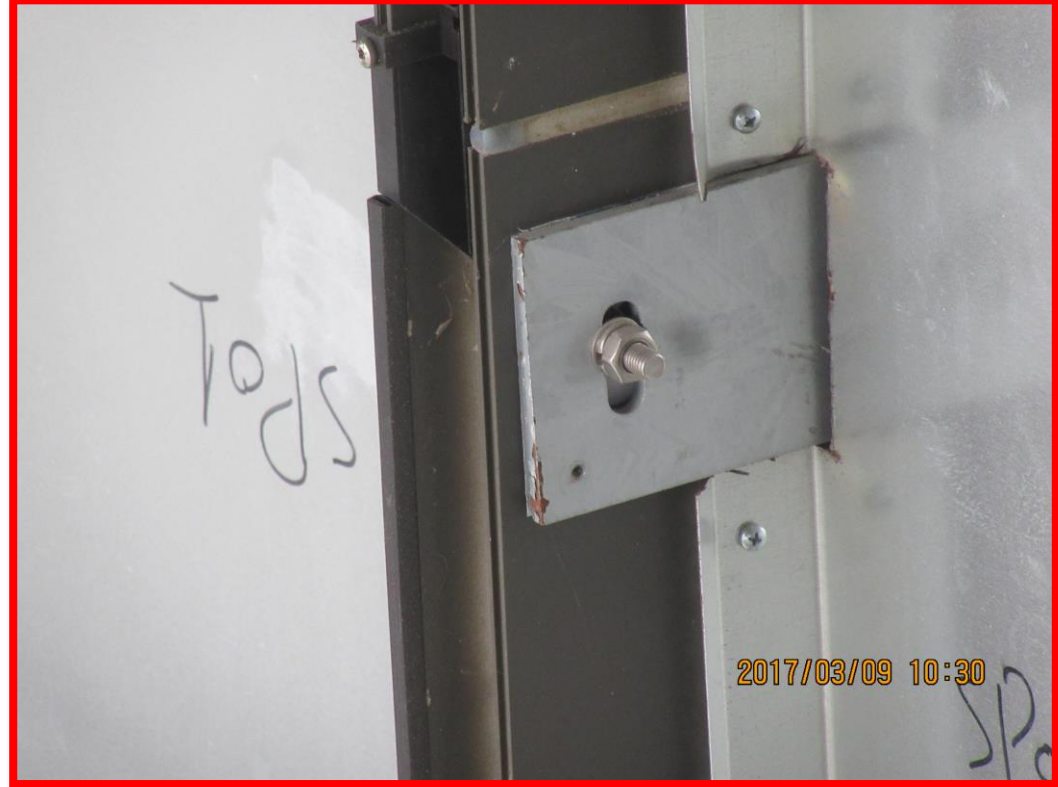
Bu fotoğrafta düşey profilin taşıtıldığı üst ankrajda düşey slot kullanıldığı görüyoruz.

Bu durumda cepheye malzeme yüklemesi (cam montajı) yapıldığında, cephe profilinin aşağıya kayması muhtemeldir.

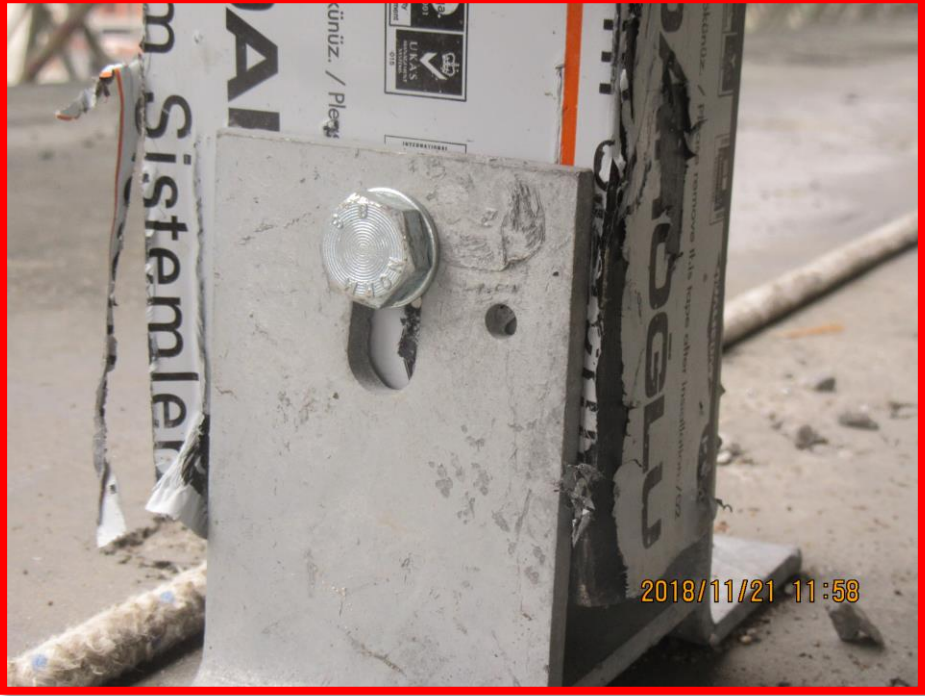
Bu fotoğrafta yapılan hata ,bağlantı civatasının slot deliğın üstüne bağlanmasıdır.

Bu bağlantı ile cephe profilinin yukarı hareketi engellenmektedir.

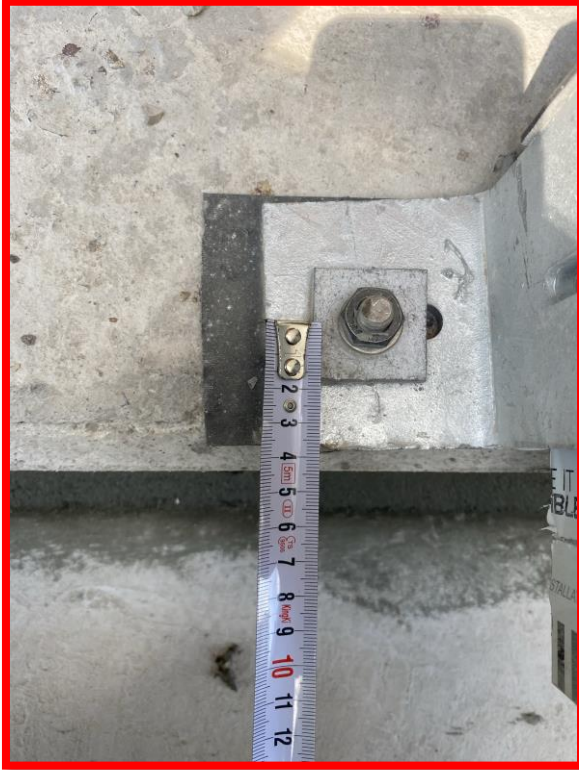
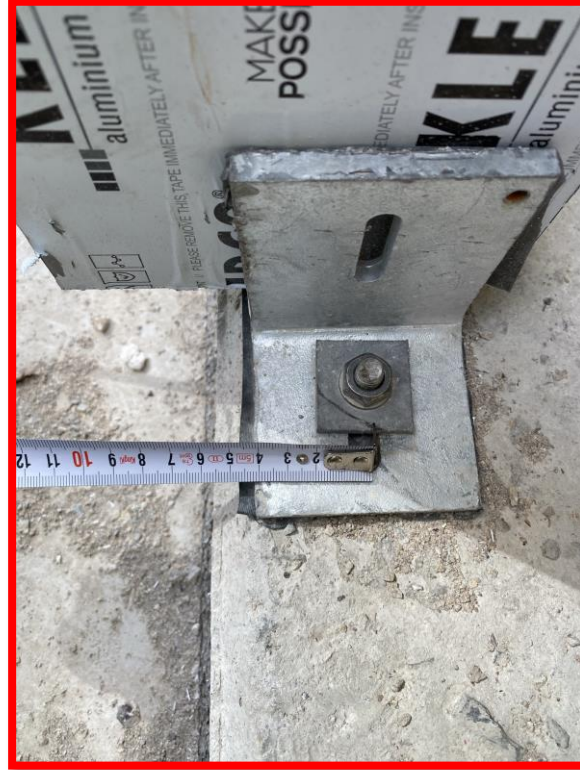
Ankrajlarda kullanılan dübellerin markasına göre teknik spektlerinde betonarme döşemenin kenarından ne kadar içerde (genel kanı dübel çapı x 10'dur) kullanılması gerektiği belirtilmiştir.

Fotoğraflardaki uygulamalarda bu ölçülere uyulmadığı görülmektedir.

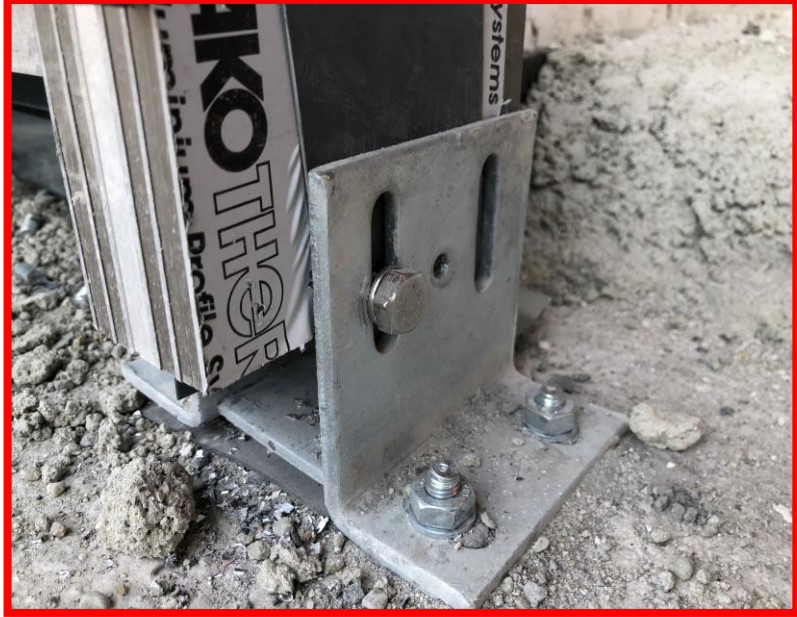
Bu fotoğrafta görülen problem, bağlantı cıvatasının alüminyum düşey profil üzerinde bağlandığı noktanın kenara çok yakın olması.

Bu bağlantı noktası genellikle statik hesap sonucu belirlenmektedir.

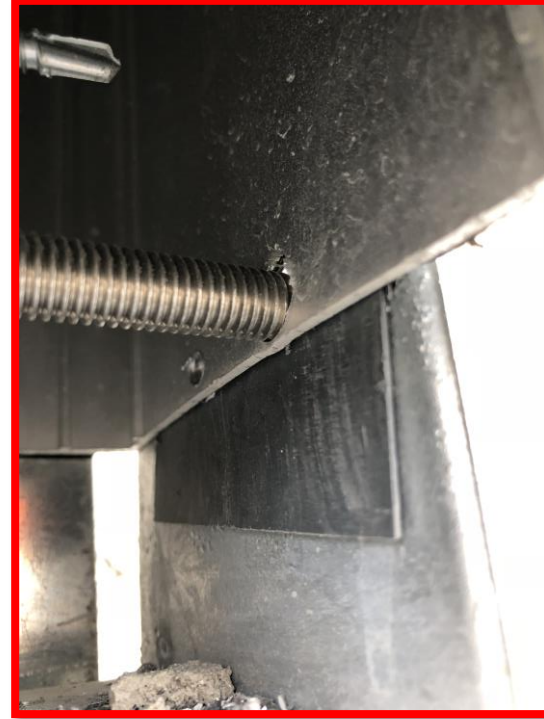
Bu fotoğraftaki ankrajda kullanılan bağlantı civatası yanlış delikten bağlanmıştır.

Üst kısımda sabit delikli ankraja asılan cephe profili, alt tarafta slot delikli ankraj ile bağlanmalıdır.

Eğer fotoğraftaki ankraj cephe montajında sabit ankraj olarak kullanılıyor ve malzemenin uzaması yukarı yönlü olması isteniyor ise , civatanın bağlandığı slot delik rüzgar yüküne karşı dik durumda olduğundan profilin hareket etmemesi için düşey olan slot deliğe de civata bağlanmalıdır.

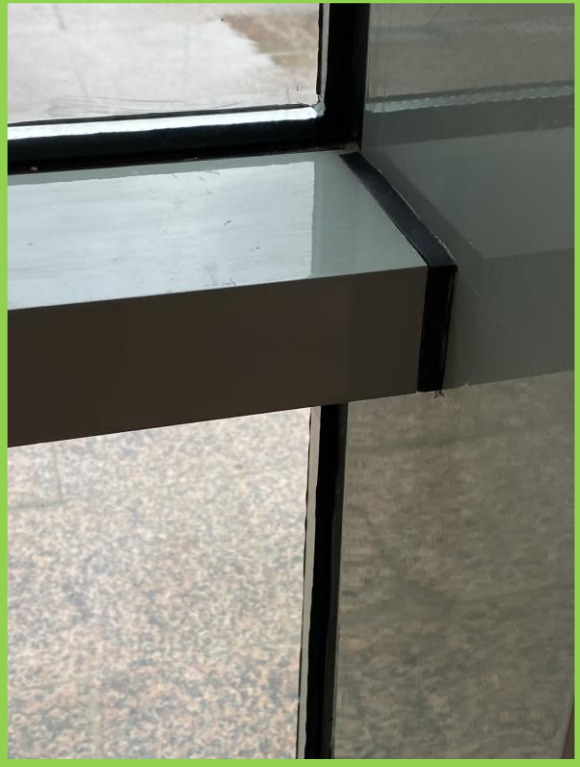
5mm CONTALI BİRLEŞİM

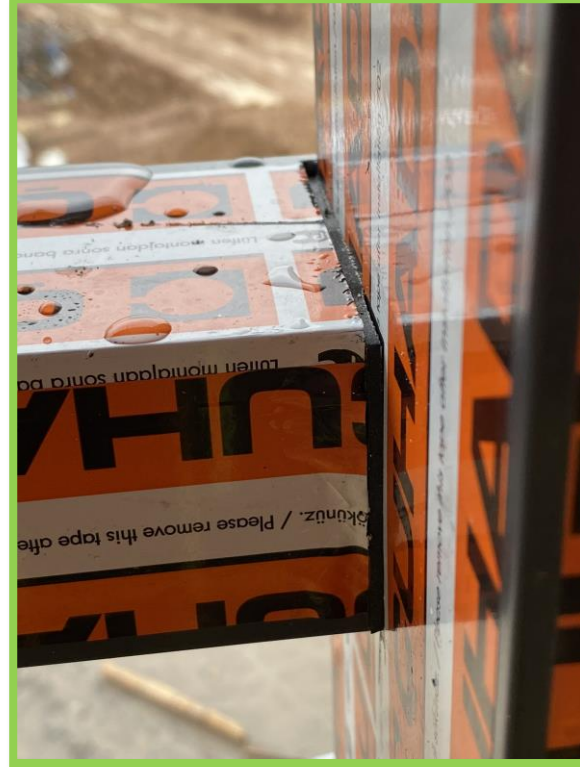
2mm CONTALI BİRLEŞİM

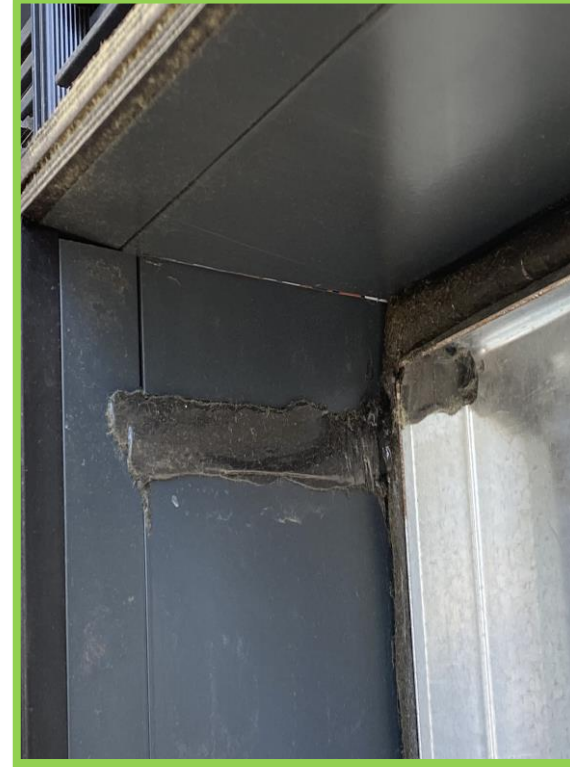
CONTASIZ BİRLEŞİM

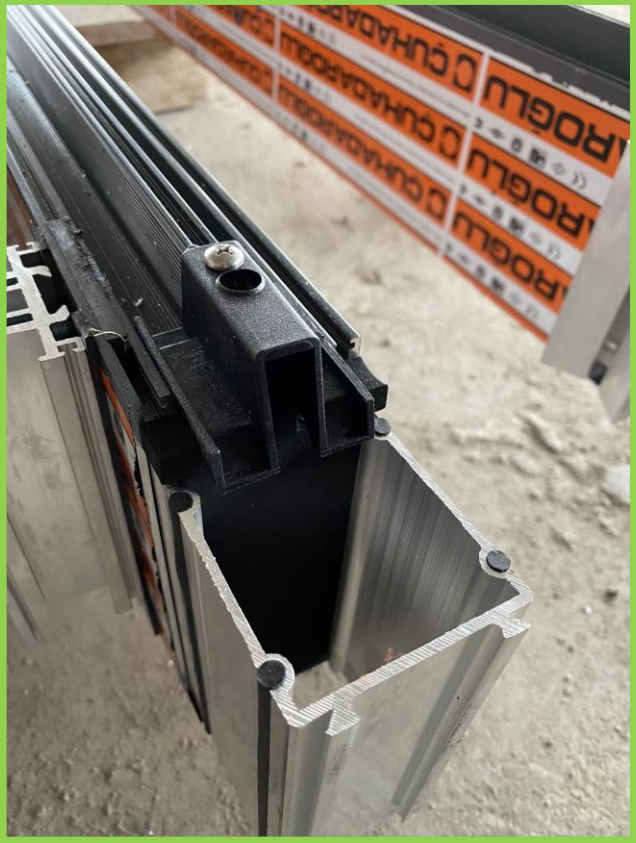
DOĞRU UYGULAMA

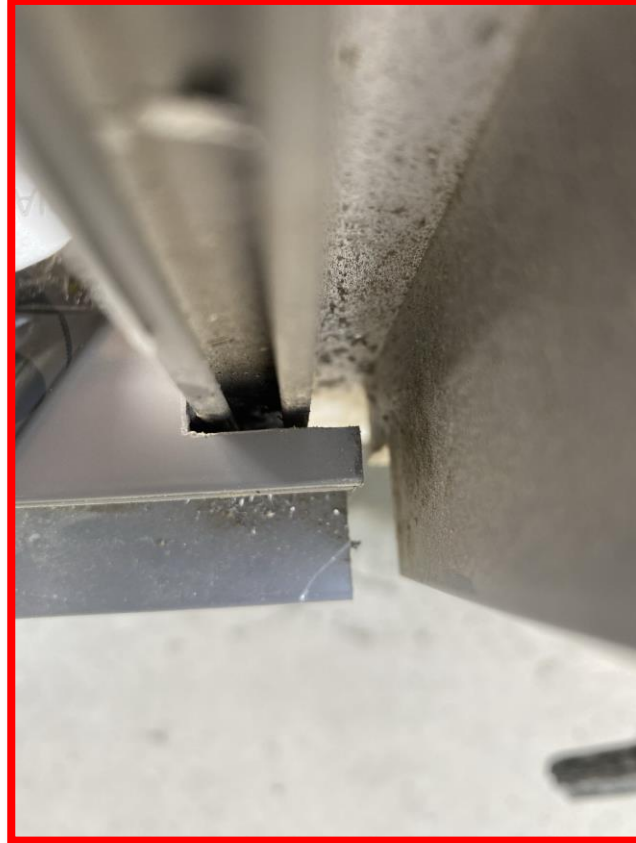
YANLIŞ UYGULAMA

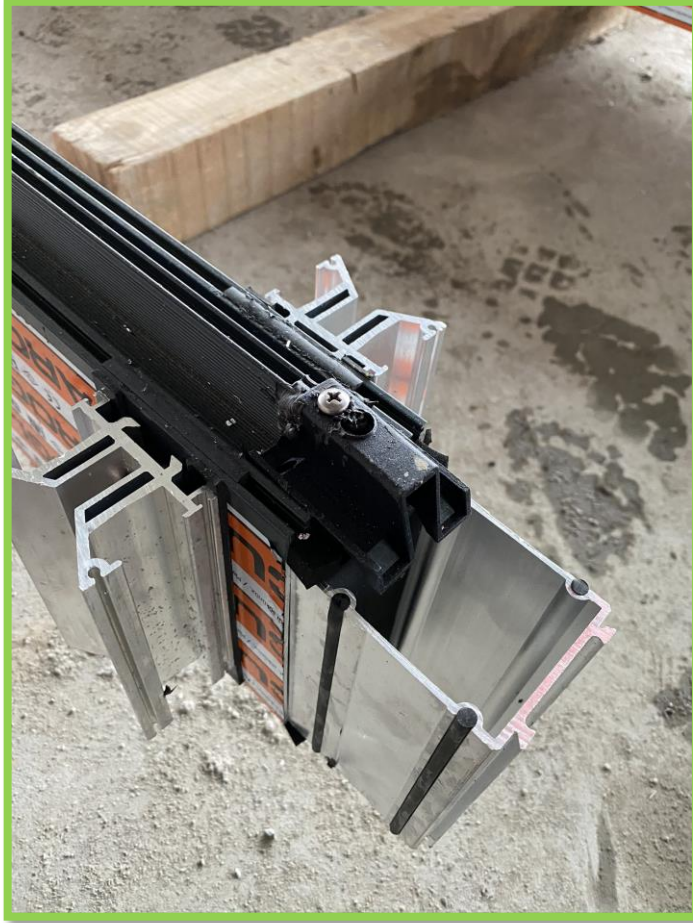
*Dilatasyon bölgelerinde profil boşluklarının yalıtılması gerekmektedir.

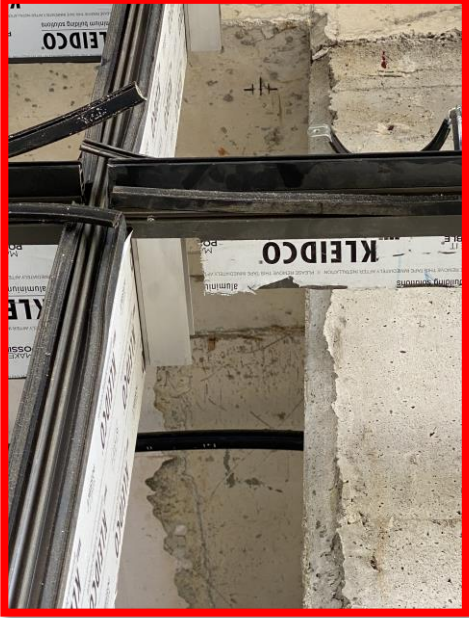
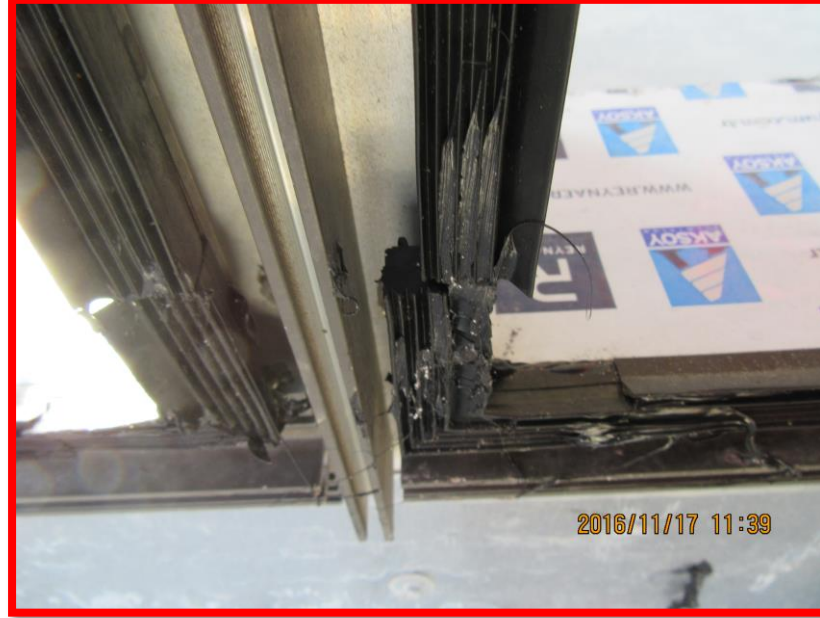
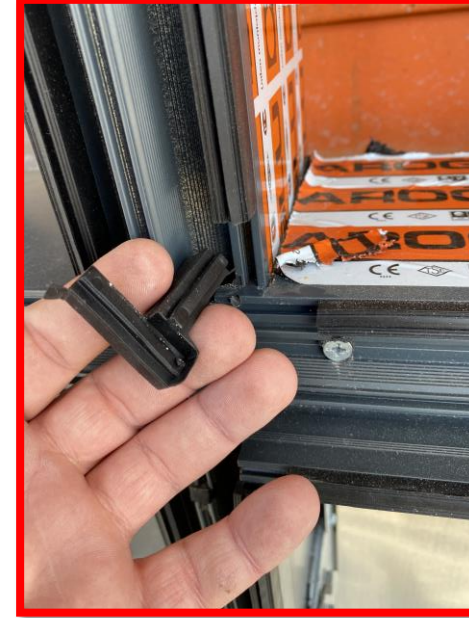
*İç cam fitillerinde köşe birleşimlerin vulkaniz parçalar ile yapılması gerekmektedir.

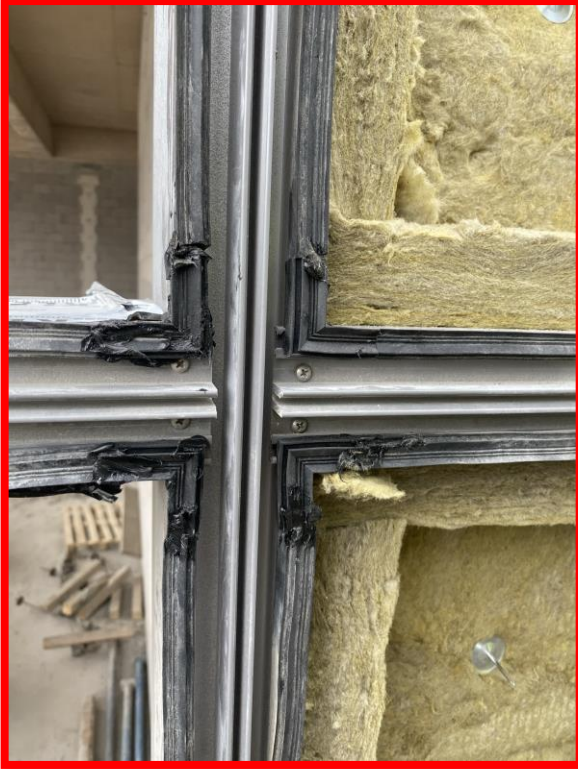
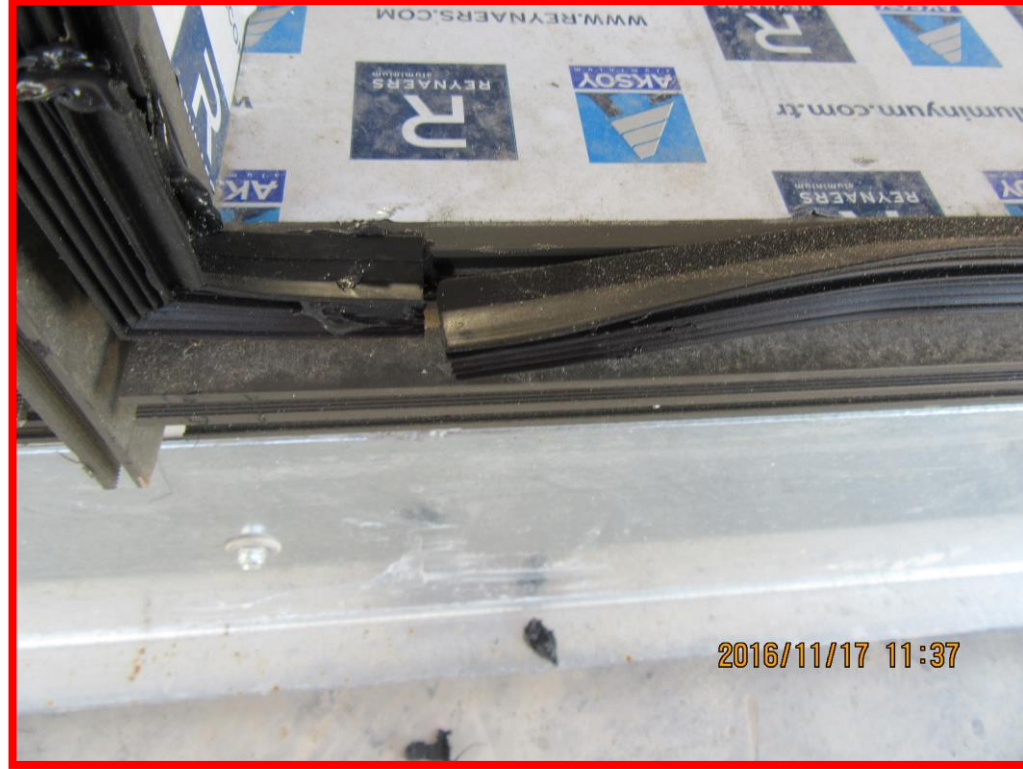
*İç cam fitillerinde sızdırmazlığın sağlanması için fitil birleşimlerinde yapılan yalıtımlar önemlidir.
